Les vitraux de la baie 108, petite histoire d'une restauration...

par Flavie Vincent-Petit

La baie 108 de l'église Saint-Nicolas à Troyes a été déposée d'urgence en janvier 2002 en raison de son état sanitaire alarmant.

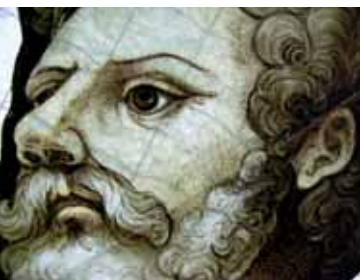
Détail : tête de berger.
Peinture à la grisaille, putoisée,
des enlevés au petit bois et à l'aiguille (boucles des cheveux).
Cliché Atelier Le Vitrail – Alain Vinum. Flavie Vincent-Petit.

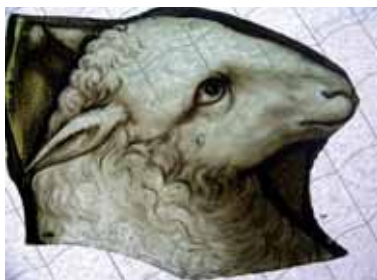
Détail : mouton.
Peinture à la grisaille, blaieautés,
enlevés au petit bois (poils du mouton).
Cliché Atelier Le Vitrail – Alain Vinum. Flavie Vincent-Petit.

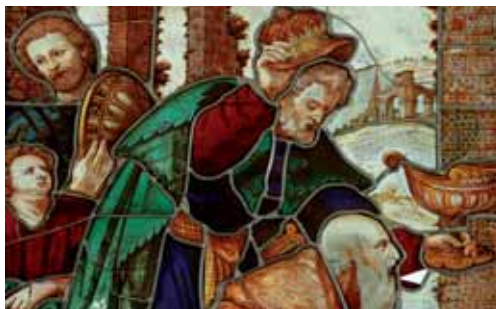
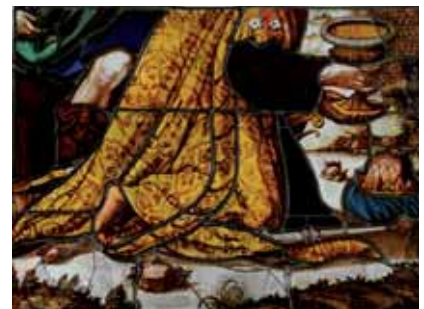
Panneaux des rois mages.
Cliché Atelier Le Vitrail – Alain Vinum
Flavie Vincent-Petit.
